Nävertorps kyrka har fått en genuin, ny interiör tack vare varsamt genomförd renovering med StoCalce Effetto i flera omsorgsfullt applicerade lager.

## Med StoCalce Effetto återskapades **rätt atmosfär** i Nävertorps kyrka

**Nävertorps kyrka** i Katrineholmsbygdens församling är en ung kyrka, uppförd i betongelement och invigd 1966. Exteriören renoverades för två år sedan och invändigt hade kyrkan lappats och lagats på några ställen, men innan den nya interiören kunde skapas behövde tak och väggar varsamt rengöras.

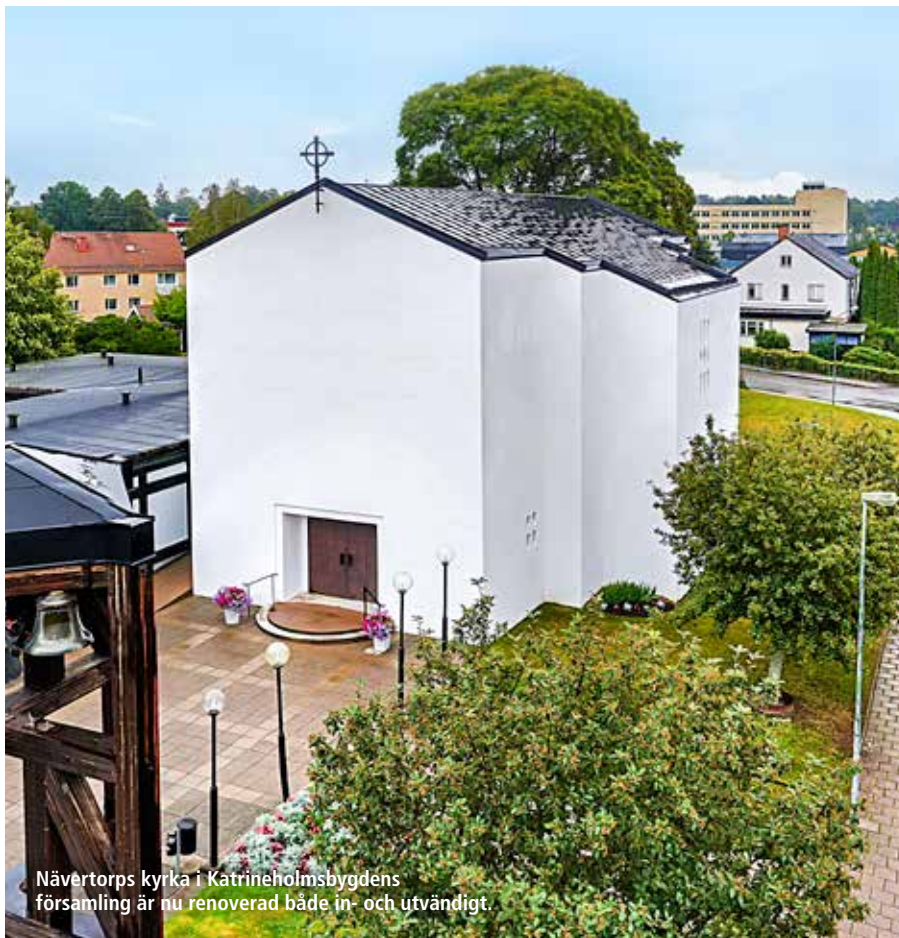
Nävertorps kyrka i Katrineholmsbygdens församling är nu renoverad både in- och utvändigt.
